ANEXO II – Levantamento de campo das ocorrências de movimento de vertentes

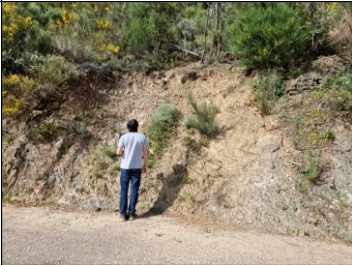
13	deslizamento	-7,782493	40,169247	R. Nossa Sra. de Fátima, atrás de edifício	talude de corte de estrada, rególito de xisto em vertente inclinada parcialmente coberta por vegetação

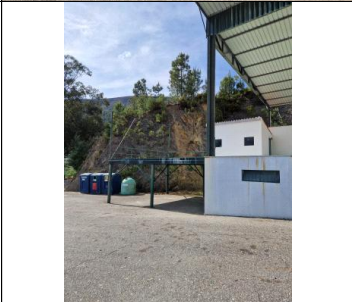
14	deslizamento	-7,781674	40,169307	R. Nossa Sra. de Fátima, atrás de edifício	deslizamento com escorregamento em cunha, cerca de 41 m de comprimento e cerca de 5 m de altura, xisto muito alterado e friável, com pouca vegetação
